西咸新区沣西新城海绵城市试点区域内涝防治成效

一、试点区域整体建设成效（实景）

## 二、试点区域内涝防治成效（监测、模拟）

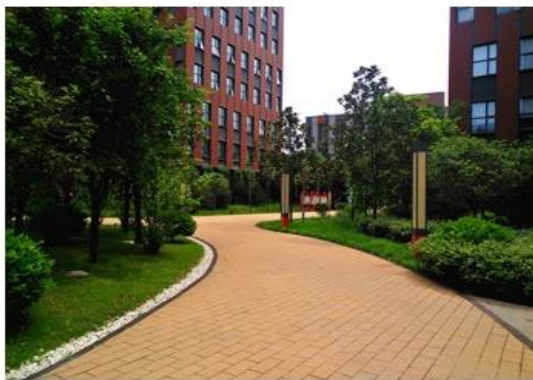
西部云谷透水铺装、下凹式绿地

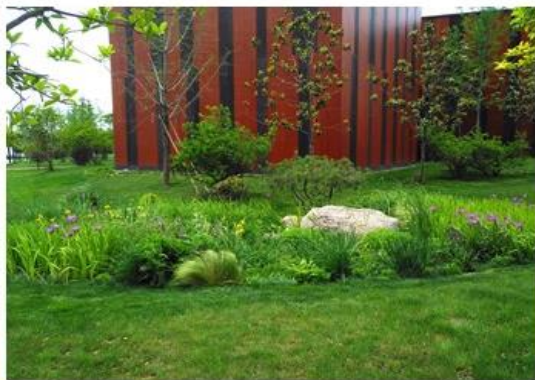
总部经济园雨水花园

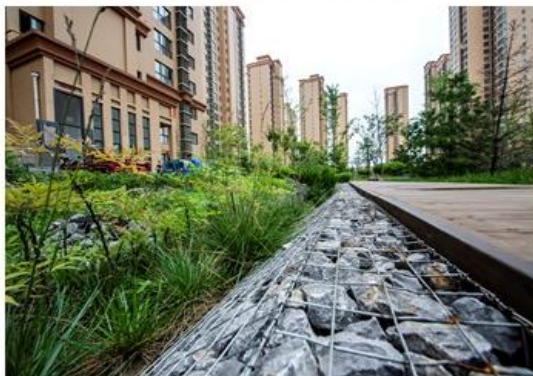
天福和园滤水石笼、下凹式绿地

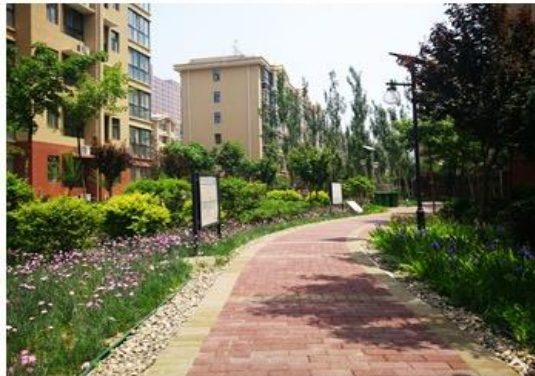
同德佳苑透水铺装、下凹式绿地

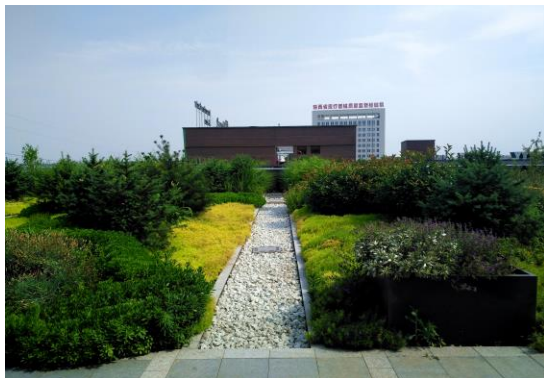
西部云谷绿色屋顶

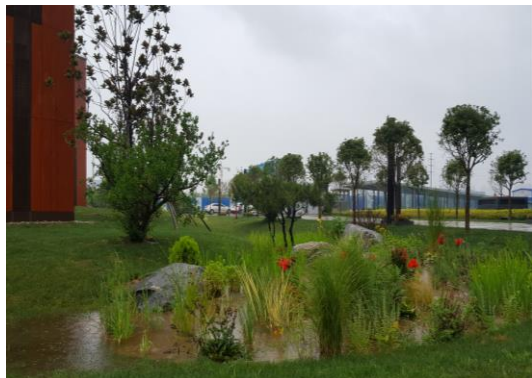
总部经济园雨水花园

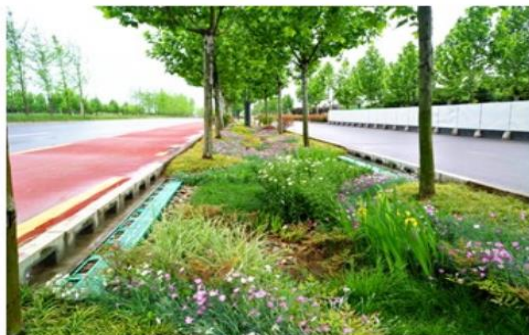
秦皇大道雨水花园

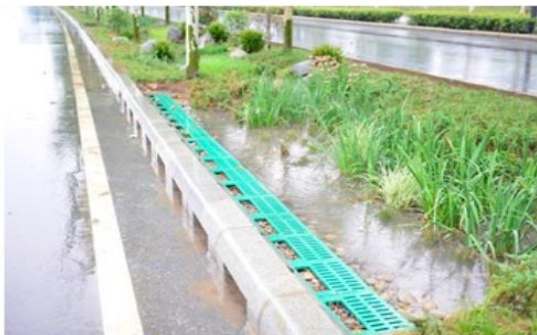
道路雨天收水效果

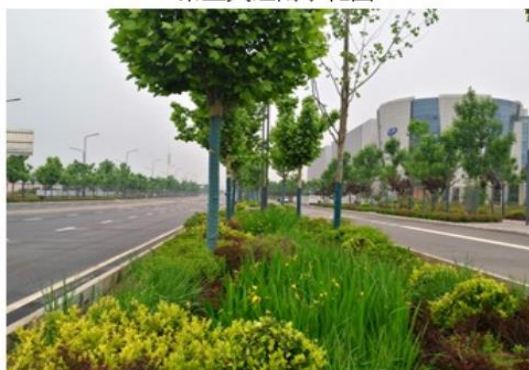
开元路传输型草沟

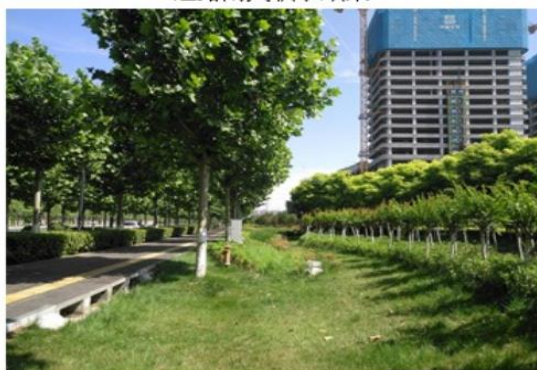
调节塘

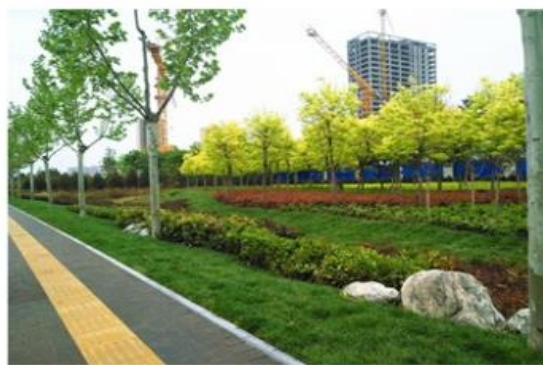
利用城市绿地布设调蓄塘

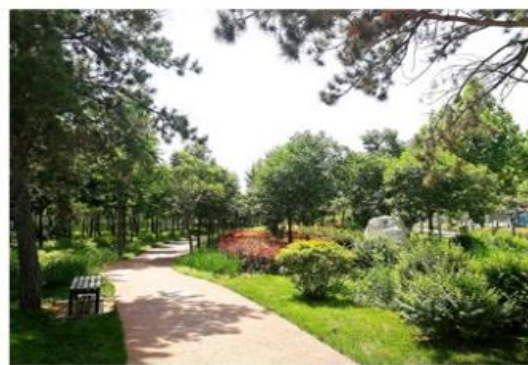
环形公园一角

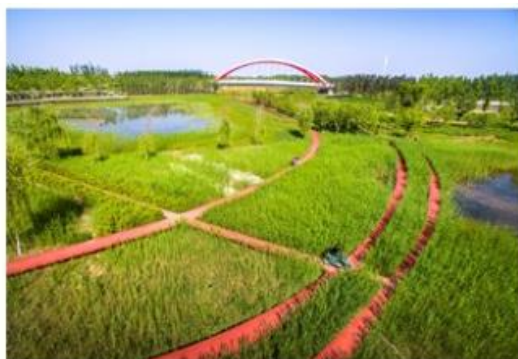
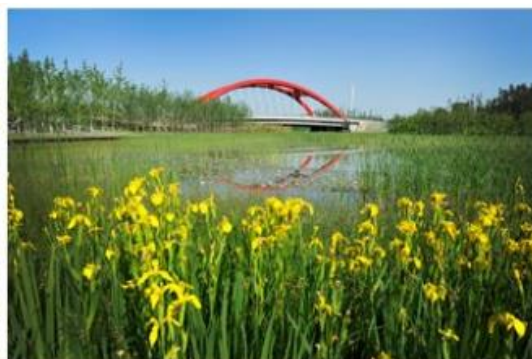
中央雨洪调蓄枢纽—中心绿廊

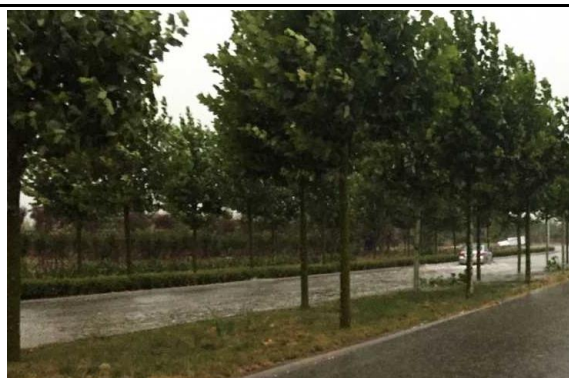
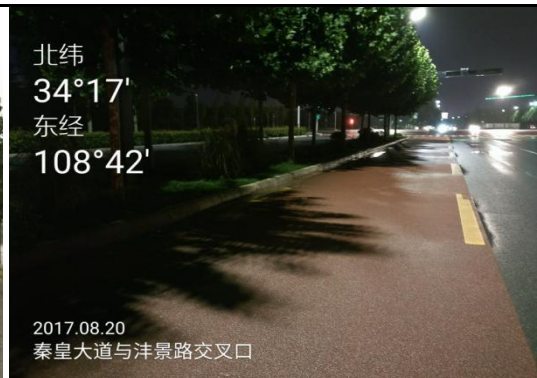
沱景路与秦皇大道交叉口西南

| 试点区域易涝积水点整治情况 | | | | |
|---|---|---|---|---|
| 1 | 沣景路与秦皇大道交叉口西南 | 地势低洼；汇水面积大，源头控制不足；雨水管道无下游； | 秦皇大道海绵专项改造；雨水管网临时连通 | 已消除 |

2017.08.20  
秦皇大道与沱景路交叉口

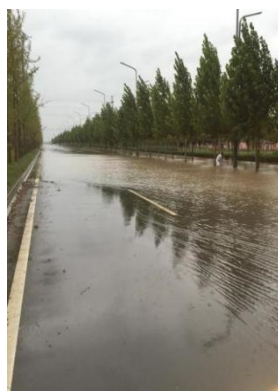
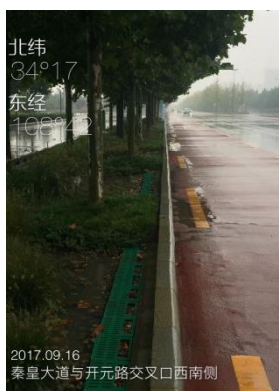
| 试点区域易涝积水点整治情况 | | | | |
|---|---|---|---|---|
| 2 | 秦皇大道与开元路交叉口西南 | 地势低洼；源头控制不足；下游雨水管道无出路； | 秦皇大道海绵专项改造，周边地块实施海绵化施工；雨水管网临时连通 | 已消除 |

2017.09.16  
秦皇大道与开元路交叉口西南侧

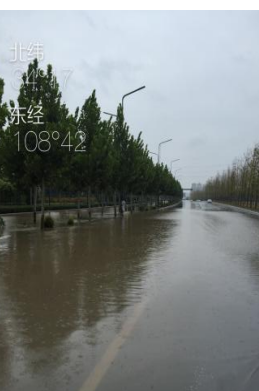
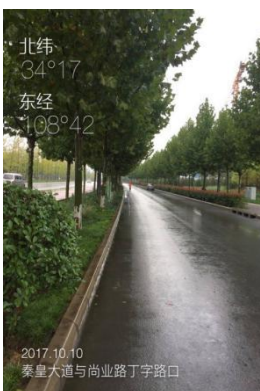
秦皇大道（康定路至尚业路段）

| 试点区域易涝积水点整治情况 | | | | |
|---|---|---|---|---|
| 3 | 秦皇大道（康定路与尚业路之间） | 地势低洼；汇水面积大，源头控制不足；雨水管道无下游； | 秦皇大道海绵专项改造，周边地块实施海绵化施工；雨水管网临时连通 | 已消除 |

2017.10.10  
秦皇大道与尚业路丁字路口

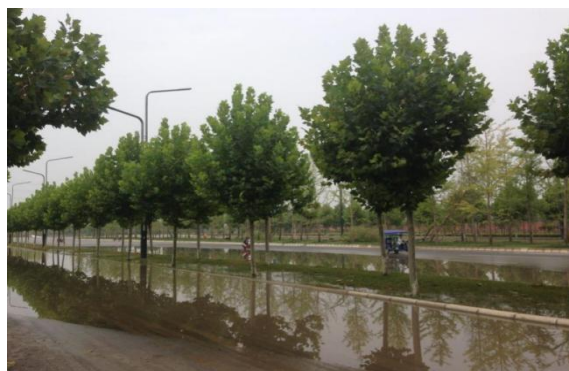
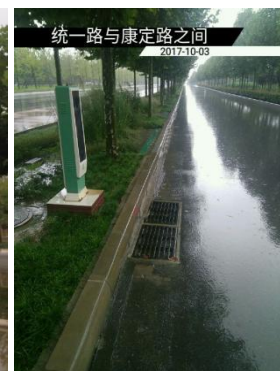
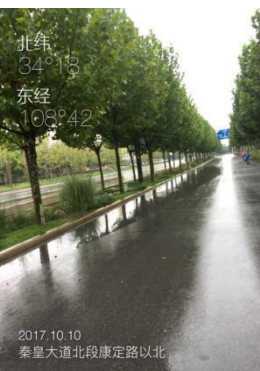
秦皇大道（统一至康定路段）

| 试点区域易涝积水点整治情况 | | | | |
|---|---|---|---|---|
| 4 | 秦皇大道（统一路至康定路之间） | 地势低洼；雨水管道无下游； | 秦皇大道海绵专项改造；雨水管网临时连通 | 已消除 |

统一路与康定路之间  
2017.10.03

2017.10.10  
秦皇大道北段康定路以北

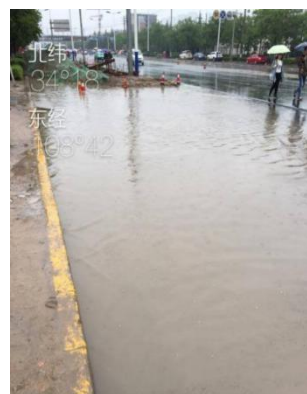
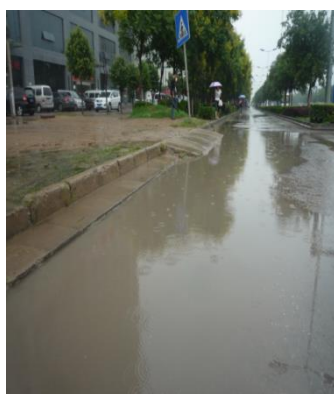
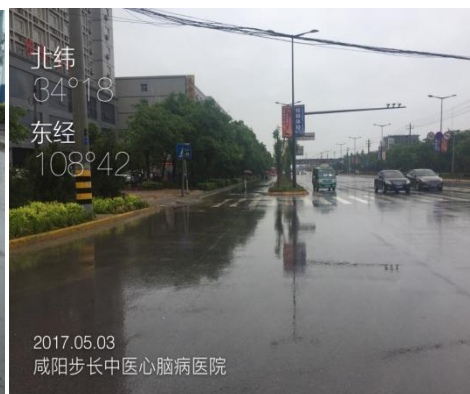
统一路与同德路交叉口东北角（步长医院）

| 试点区域易涝积水点整治情况 | | | | |
|---|---|---|---|---|
| 5 | 统一路与同德路交叉口东北角 | 地势低洼；汇水面积大，源头控制不足；雨水管道堵塞； | 统一路海绵化改造施工；统一路雨水管道疏通；路面大修改造 | 已消除 |

2017.05.03  
咸阳步长中医心脑血管医院

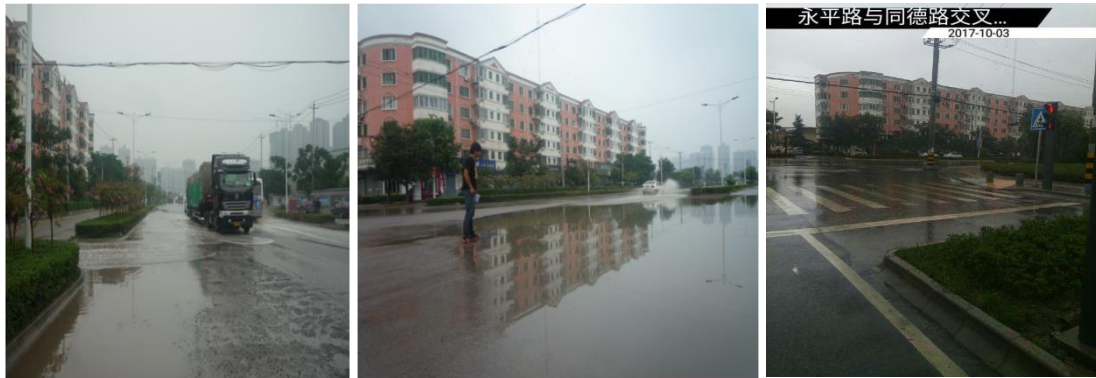
永平路与同德路交叉口东南（佳美花园）

| 试点区域易涝积水点整治情况 | | | | |
|---|---|---|---|---|
| 6 | 永平路与同德路交叉口东南 | 地势低洼；雨水管道堵塞； | 同德路雨水管道疏通；统一路雨水管道疏通；路面大修改造 | 已消除 |

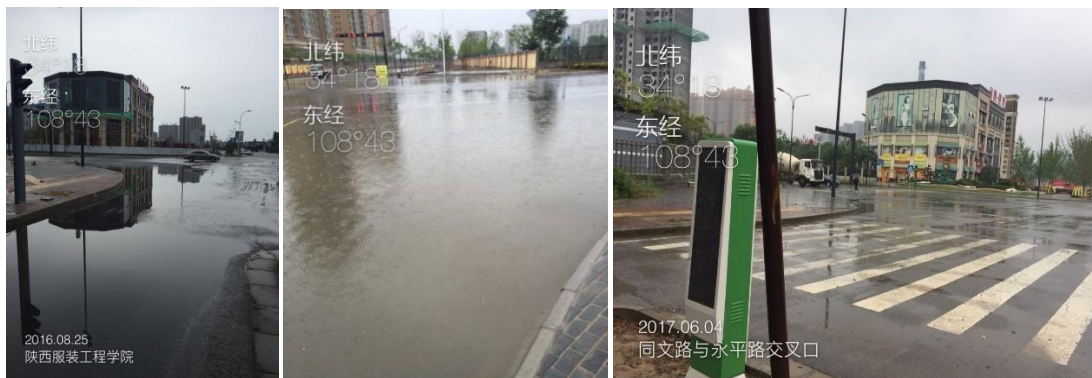
| 试点区域易涝积水点整治情况 | | | | |
|---|---|---|---|---|
| 7 | 永平路与同文路交叉口西南 | 地势低洼；雨水管道堵塞； | 同文路雨水管道疏通 | 已消除 |

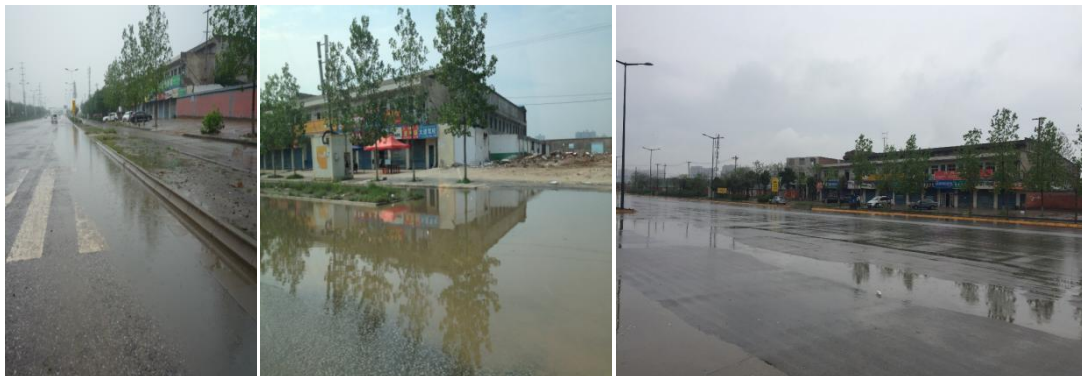
| 试点区域易涝积水点整治情况 | | | | |
|---|---|---|---|---|
| 9 | 统一路（咸阳职业学院北门） | 地势低洼；汇水面积大，源头控制不足；雨水管道无下游； | 统一路雨水管网临时连通工程；统一路海绵化改造；周边建成区海绵化改造；路面大修改造 | 已消除 |

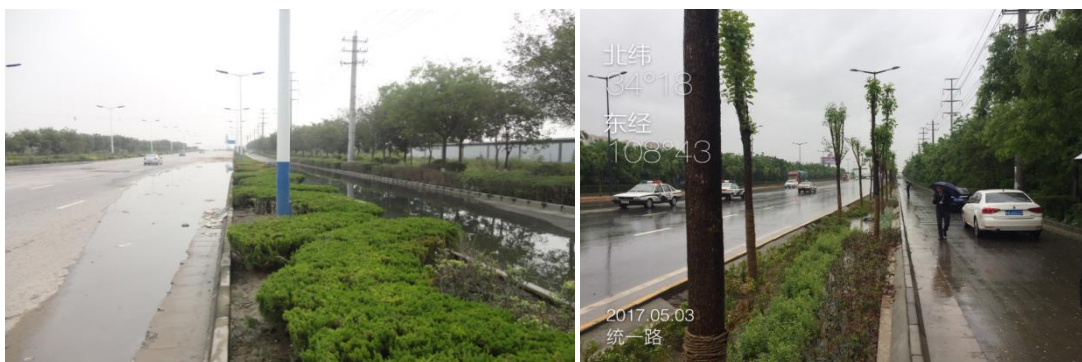
| 试点区域易涝积水点整治情况 | | | | |
|---|---|---|---|---|
| 10 | 统一路（同文路至白马河） | 地势低洼；汇水面积大，源头控制不足；雨水管道堵 | 统一路雨水管道疏通；海绵化改造；统 | 已消除 |

塞；

一路、白马河路雨水  
管网联通

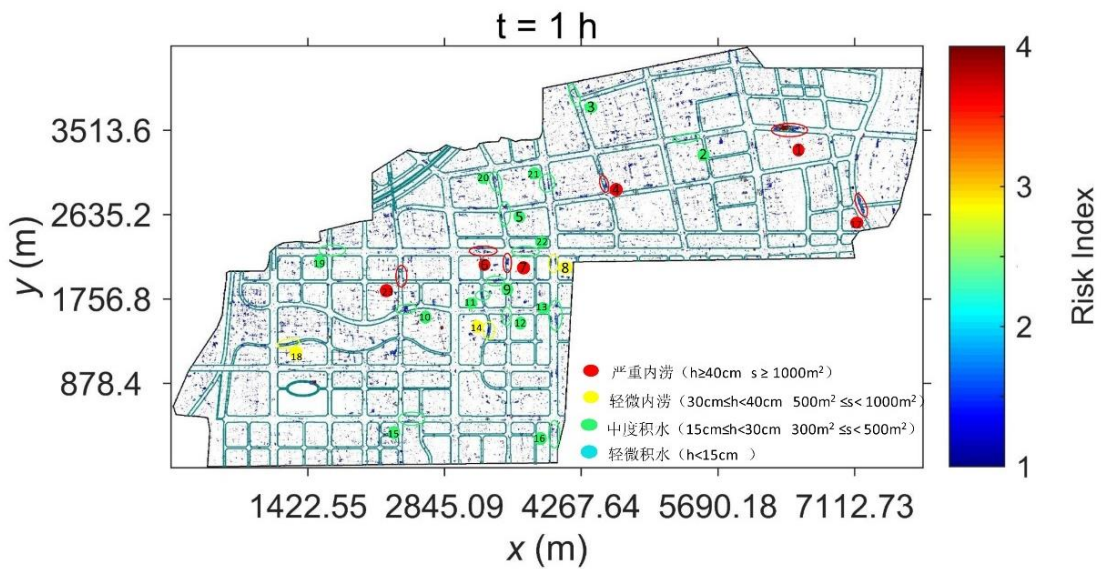
建设前

海绵城市建设前后试点区域 50 年一遇降雨内涝风险分布模拟结果如下图所示，区域排水防涝能力显著提升。
